## Les vitres de la chapelle de Oizy.

Les vitres de la chapelle de Oizy, au nombre de six : 2 pour l'oratoire primitif et 4 pour la chapelle proprement-dite, méritent que l'on s'y intéresse.

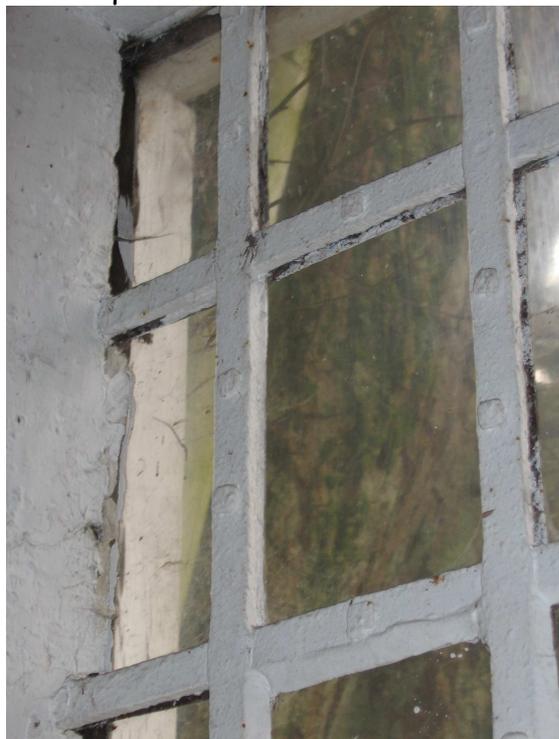
L'endroit où sont posées les vitres nous indique également leur destination. Les fenêtres posées en hauteur, avec un évasement inférieur important, sont destinées à apporter la lumière dans l'édifice et à éclairer le plancher. Celles posées à hauteur des yeux servent à la vue vers l'extérieur ou l'intérieur.

A Oisy, où les ouvertures sont pratiquées à hauteur de la toiture, sous la corniche, l'usage était uniquement la pénétration de la lumière à l'intérieur de l'édifice.

La conception et la fabrication massive de ces châssis rudimentaires, surtout à l'oratoire, scellés directement dans la maçonnerie, en révèlent leur ancienneté

par la technique de leur fabrication et de leur pose. Le seul qui subsiste à l'oratoire depuis l'origine, est situé sous le gros tilleul.

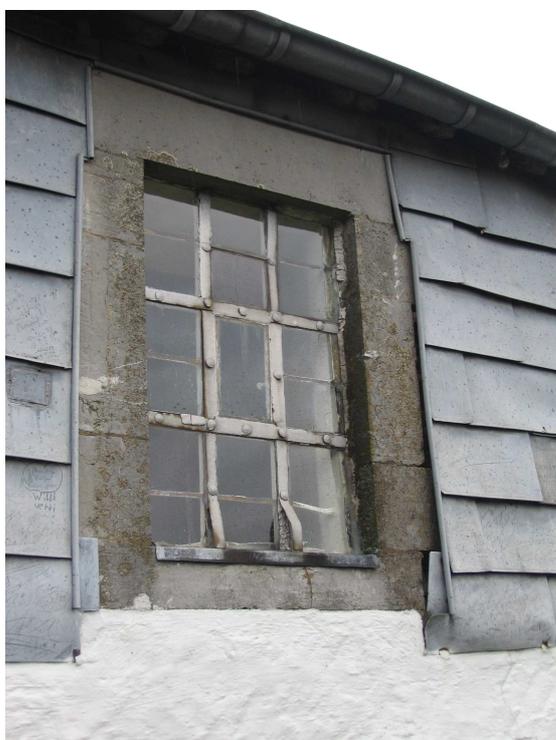
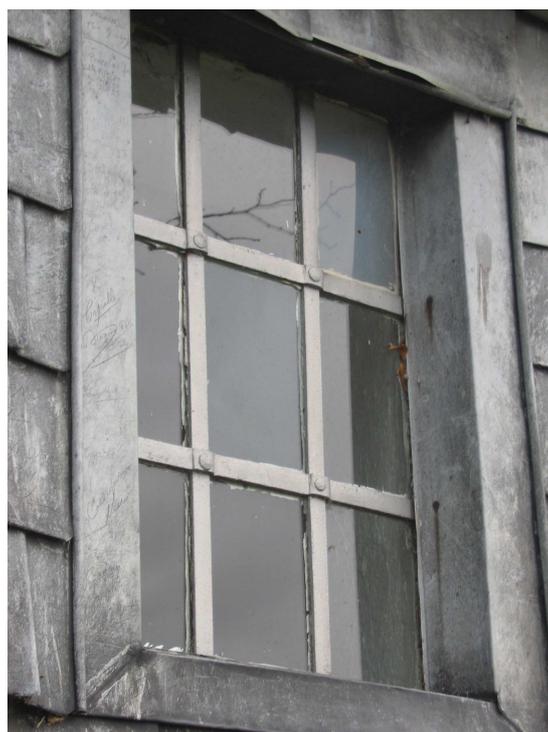
Le châssis que nous voyons ici, à droite, est celui de l'arrière de l'oratoire. Son apparence et son état nous font penser qu'il a subi au moins des transformations, si pas un total remplacement, car il ne comporte que 4 boulons visibles de l'extérieur et la partie intérieure du châssis a été aménagée pour l'application de mastic. A contre-jour, cela se remarque peu.

Les baies de l'oratoire sont fermées par des châssis en fer, massifs et identiques, posés l'un sur l'autre, boulonnés fermement l'un à l'autre et entre lesquels les vitres ont été insérées.

Ces châssis en fer sont constitués de deux montants verticaux et de deux montants horizontaux, ce qui fait neuf carreaux. Les montants sont réunis l'un à l'autre par des boulons qui sont au nombre de 24.

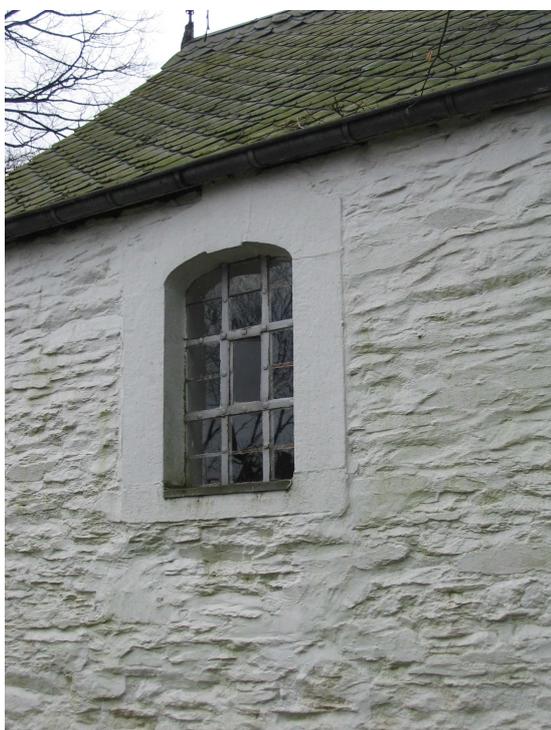
Par contre, à la chapelle proprement dite, les fenêtres sont garnies d'un encadrement en pierre de taille, même avec clé de voûte pour les fenêtres de l'autel, ce qui n'est pas le cas à l'oratoire.

De plus, les châssis, plus légers, sont reliés par 16 boulons par fenêtre, dont un à chaque jonction, plus un supplémentaire par hauteur et largeur de carreau. En plus, des vergettes soutiennent les vitres, de l'intérieur. Ces vergettes, dont la présence surprend à première vue, méritent une explication sur leur usage.

En outre, la partie centrale du vitrage est ouvrant, permettant ainsi l'aération de l'édifice, ce qui constitue un progrès par rapport aux châssis de l'oratoire.
